### 5.2 Caratterizzazione della muratura di mattoni pieni di una costruzione storica

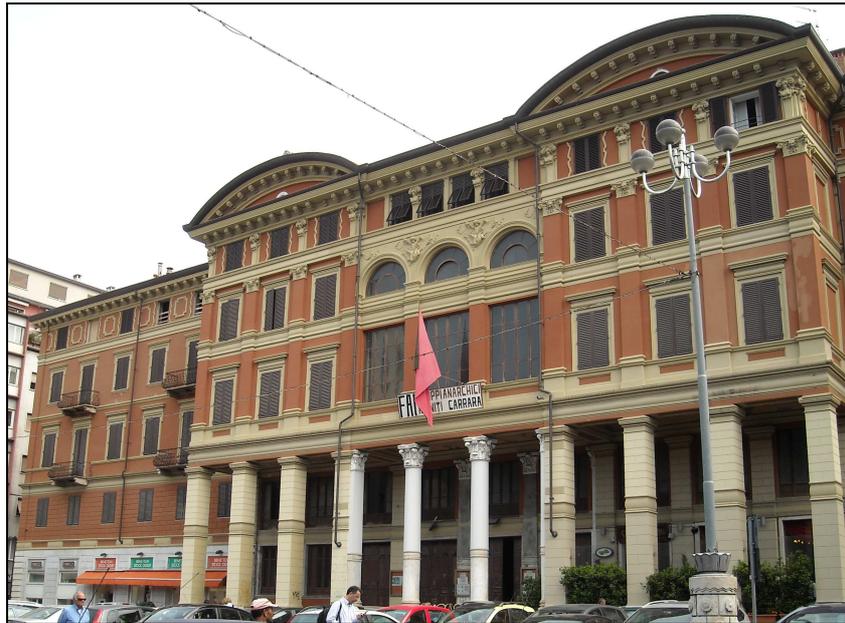
**Figura 36:** Vista dell'edificio.

L'esempio discusso in queste pagine, figura 36, si riferisce ad una muratura storica di mattoni pieni. Il materiale che segue, prodotto dal Sistema dei Laboratori del DICAT, è ora di dominio pubblico in quanto l'inchiesta della Procura della repubblica di Massa è divenuta di pubblico dominio, insieme a tutto il materiale relativo, a fine giugno 2010.

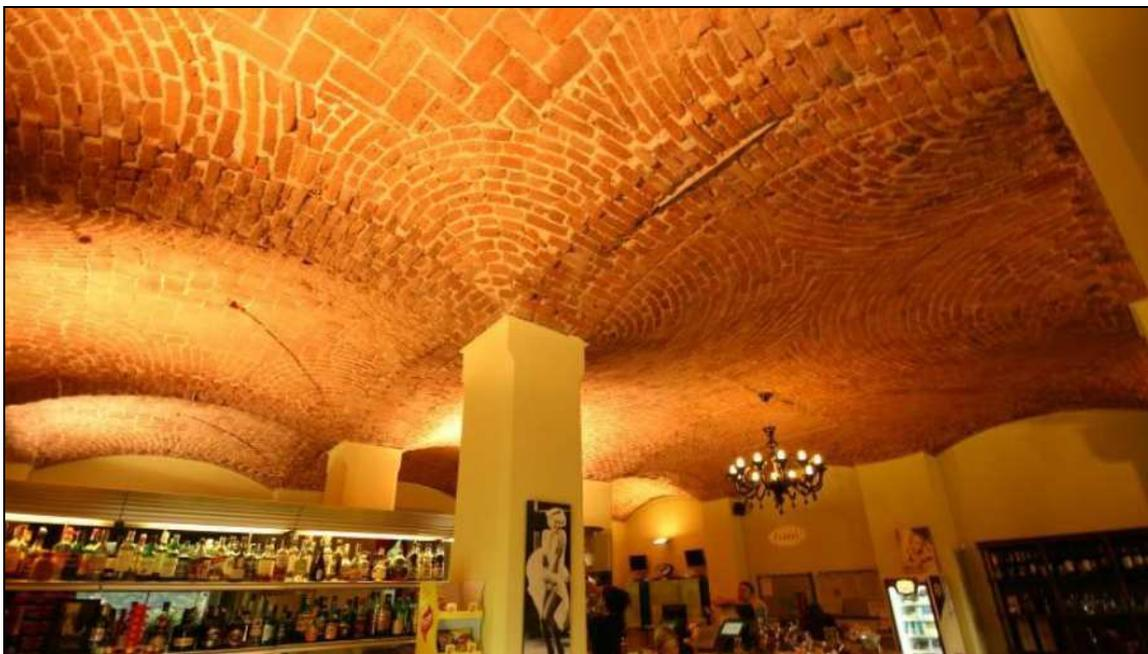
**Figura 37:** Struttura interna a pilastri, archi ribassati e volte ribassate a formazione di ampi spazi aperti.

Gli archi ribassati erano accoppiati a catene che, però, per non condizionare gli spazi sottostanti, non erano collocate al di sotto dell'arco ma nel suo spessore o al di sopra dell'arco, in posizione, quindi, tutt'altro che ottimale. Molte catene sono state ritrovate corrose, altre sono state ritrovate all'interno delle canne fumarie, altre ancora sono caratterizzate da sistemi di connessione, alquanto originali, figura 38.

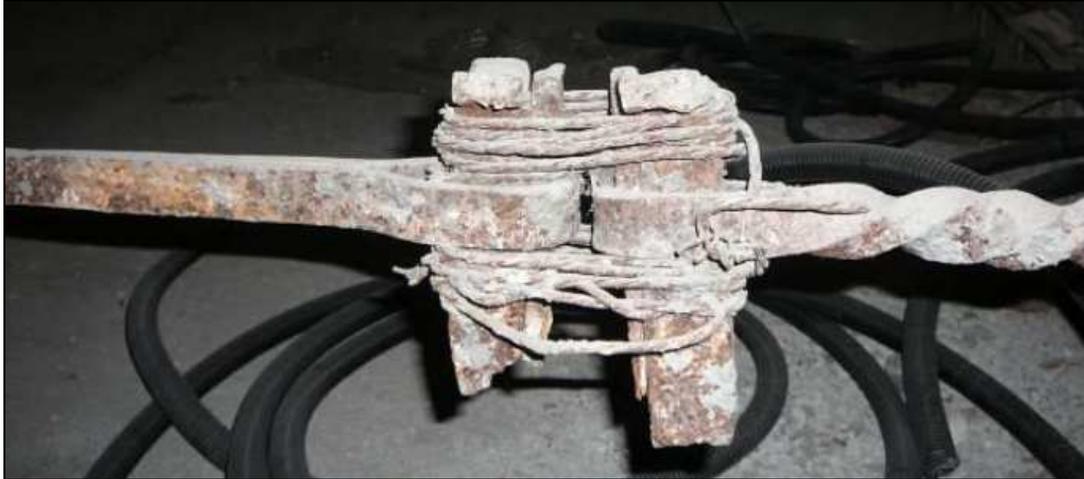
**Figura 38:** Connessione di due tratti di una medesima catena.

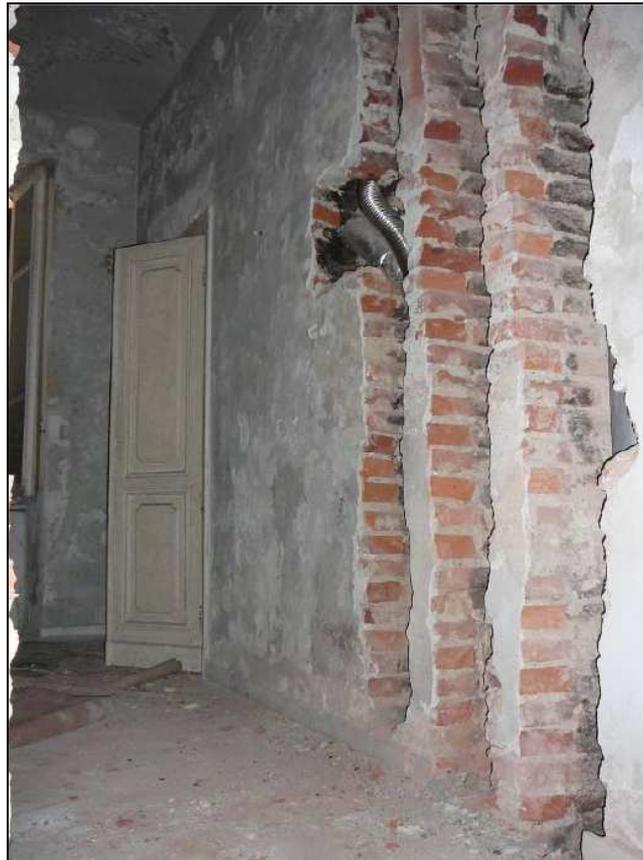
**Figura 39:** Crene per impianti nelle pareti di spina dell'edificio.

Negli anni precedenti il 2008, pare nel periodo 2005-2008, furono eseguiti lavori di ristrutturazione di una parte del complesso edilizio consistiti nella sostituzione di parte degli originari solai voltati con solai latero-cementizi posti a quote in parte diverse da quelle originali, nella ricostruzione di parte delle strutture di copertura con solai latero-cementizi, nonché nella realizzazione di interventi di modifica della distribuzione interna e di posa di nuovi impianti, figura

39. Queste lavori hanno determinato un aumento ed una redistribuzione dei pesi propri rispetto alla situazione originaria, conservata per circa 100 anni.

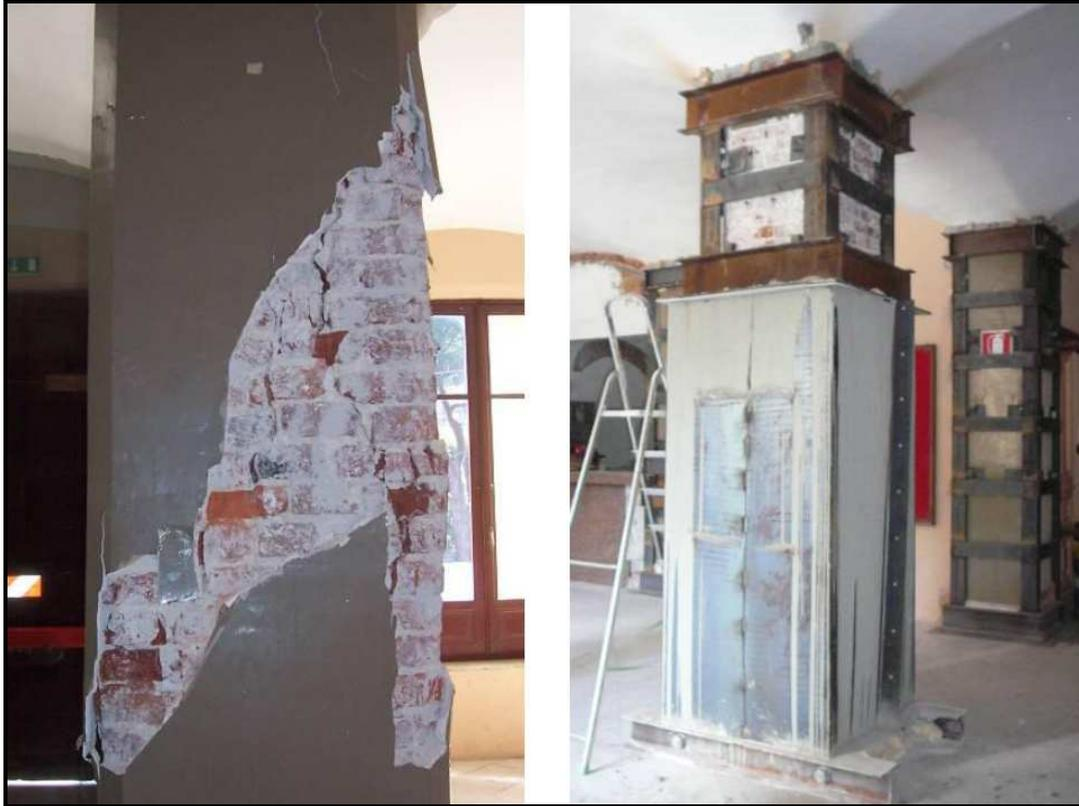
**Figura 40:** Pilastro in muratura ritrovato collassato la mattina del 25 giugno 2008

Nel giugno 2008 un pilastro in muratura (60x60cm) dell'area biglietteria-foyer, viene ritrovato fessurato verticalmente ed esploso, figure 40 e 41. Dopo un intervento di puntellamento

A completamento della discussione di questo caso studio: un'attenta e dettagliata analisi dei carichi ha consentito di accertare che il carico sui pilastri del piano terreno era tale da produrre una tensione media (carico perfettamente centrato) di compressione compresi nell'intervallo 1.1-2.8 MPa, valori che salgono a 1.3-3.5MPa quando si tenga conto delle eccentricità misurate sui diversi pilastri. Il confronto di queste tensioni con le stime di resistenza della muratura riassunte nella tabella 21 forniscono la spiegazione del fenomeno evidenziato nella figura 40.

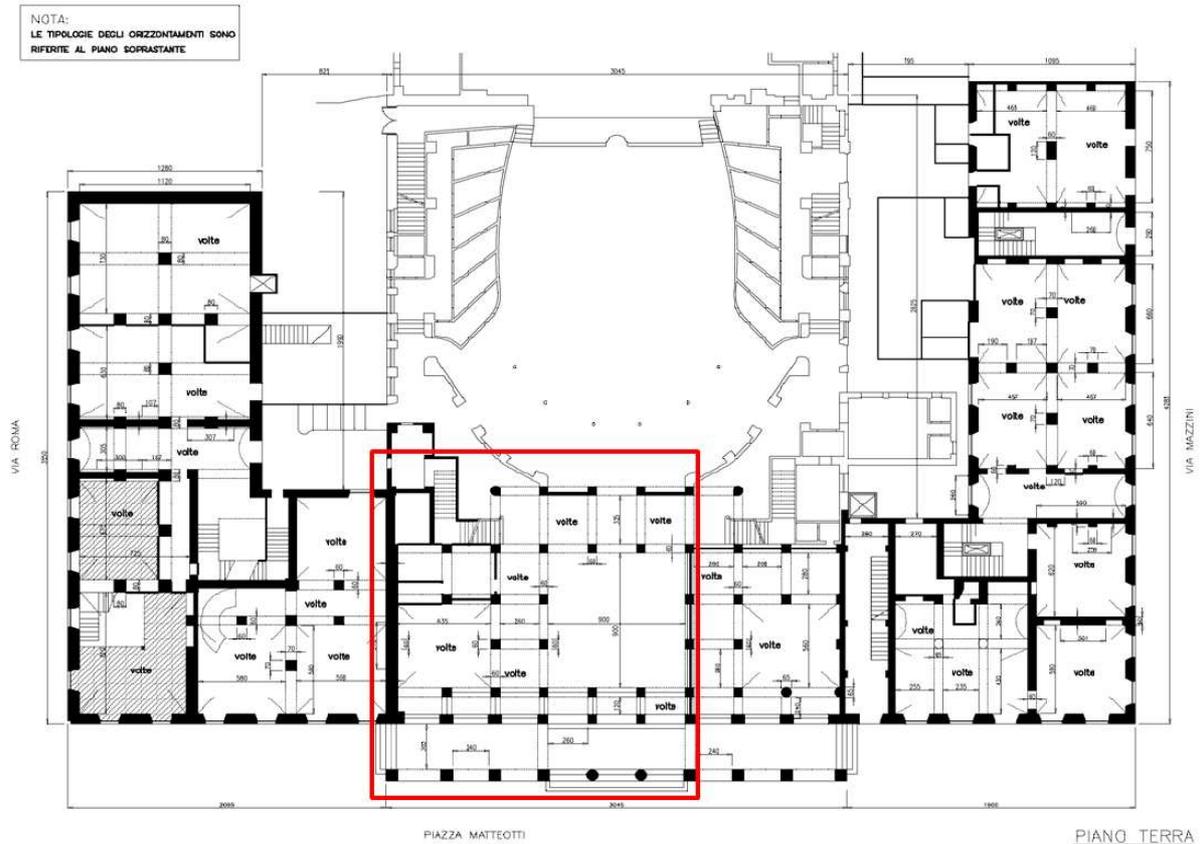
**Figura 41:** Localizzazione dell'area d'indagine al piano terreno. La freccia indica il pilastro di figura 40.

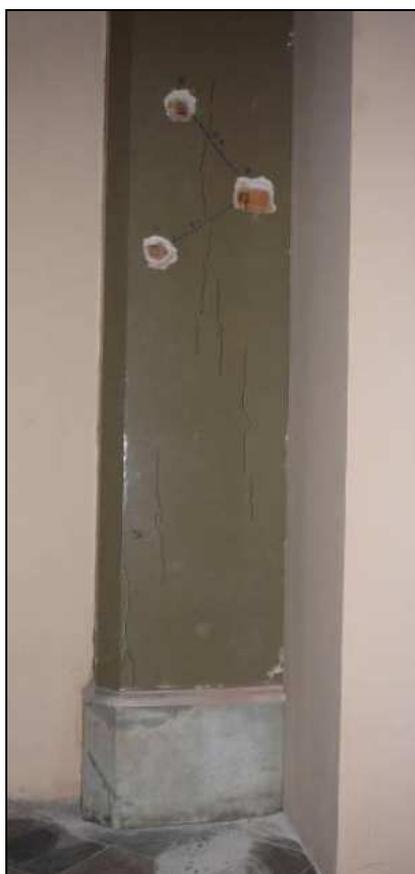
**Figura 42:** Pilastro con profonde lesioni verticali

La ricostruzione della tessitura muraria dei pilastri ha consentito d'individuare la sezione indicata nella figura 42 in cui si evidenzia la presenza di una zona centrale o cava o, comunque, non costituita da muratura. Le dimensioni dei pilastri, 60 x 60cm, la presenza di una cavità interna (o, comunque, di una zona non in muratura), l'ipotesi di collasso per compressione dei pilastri murari imponevano due diverse esigenze: i) la caratterizzazione meccanica della muratura mediante affidabili prove sperimentali; ii) forti limitazioni nella scelta delle tecniche d'indagine sperimentale in quanto se i pilastri erano collassati con la sezione di 60x60cm, ogni prova che potesse ridurre la sezione resistente (carotaggi, martinetti piatti), avrebbe rischiato d'innescare ulteriori e forse più gravi collassi.

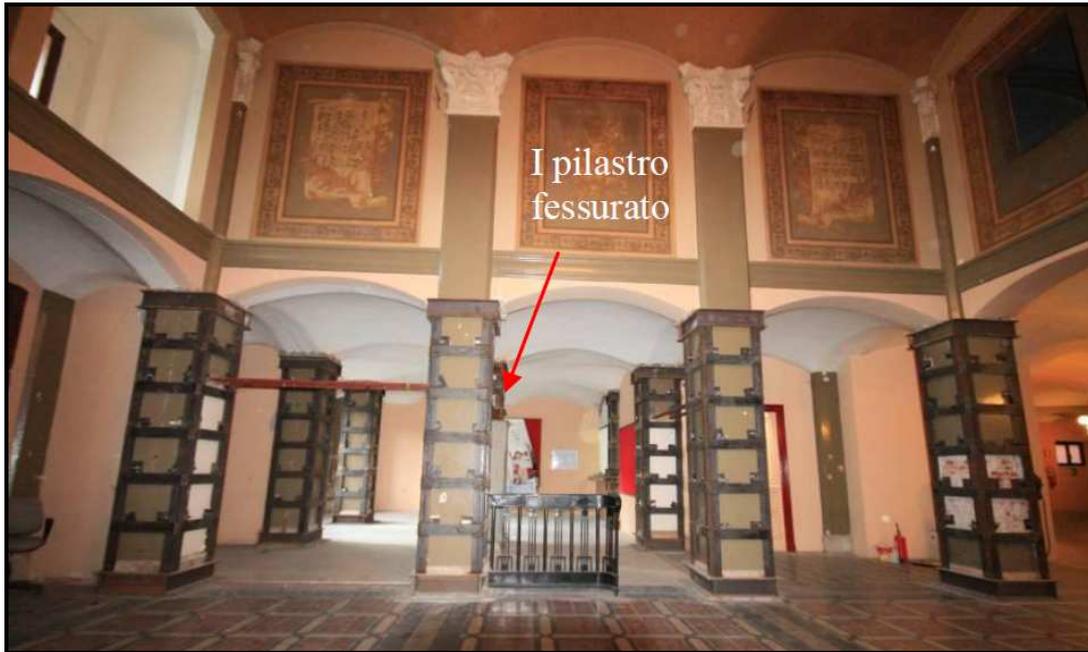
**Figura 43:** Pilastri del foyer consolidati con cerchiature metalliche

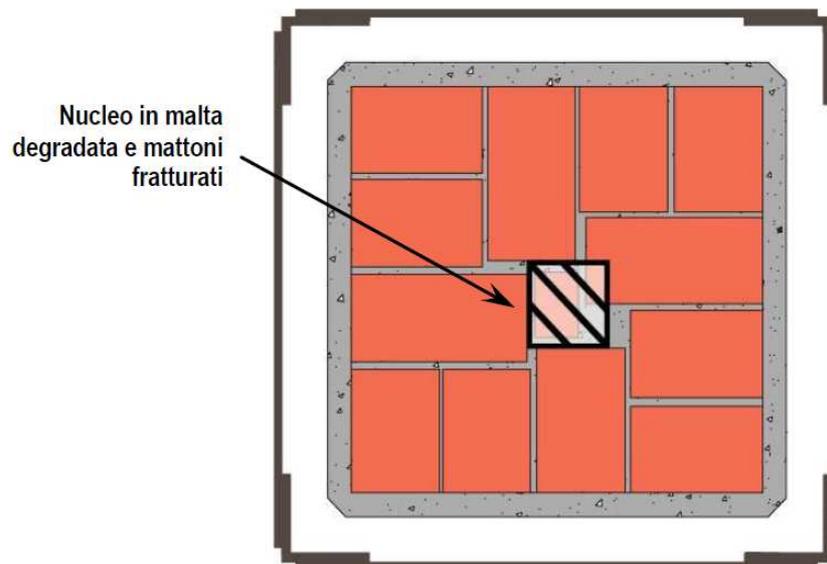
**Figura 44:** Tessitura dei pilastri e cavità interna.

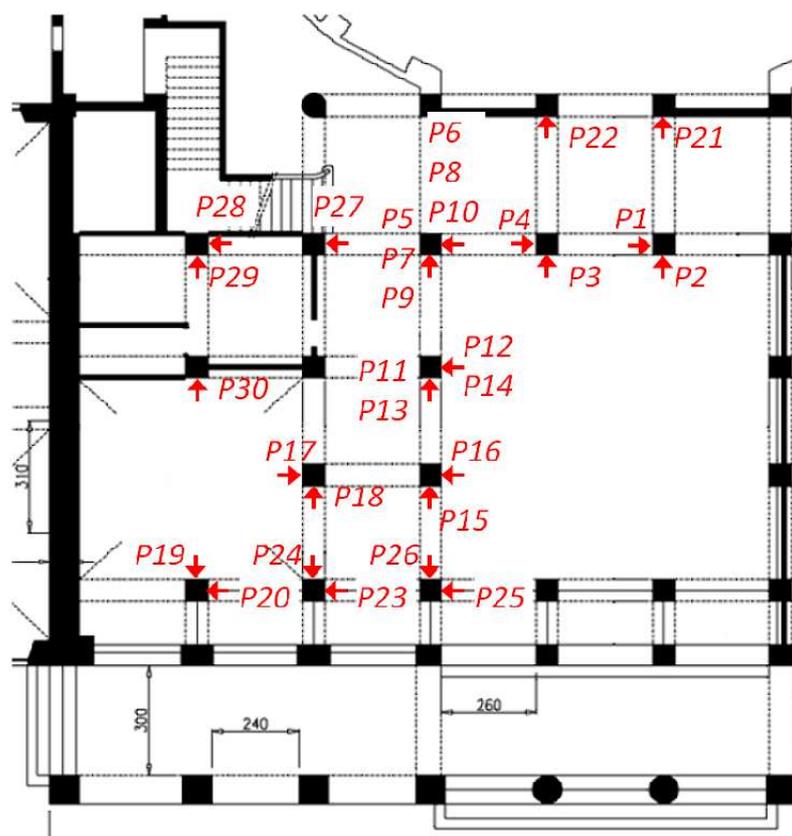
**Figura 45:** Localizzazione dei punti di indagine sulla planimetria del piano terra – dettaglio, cfr. figura 41

La figura 45 evidenzia i punti di esecuzione delle prove soniche: tutti i punti accessibili dell'atrio monumentale. Obiettivo di quest'indagine era l'individuazione dei pilastri che, presentando minori velocità di propagazione soniche, erano maggiormente danneggiati internamente dalla fessurazioni verticale e, quindi, erano più vicini al collasso. La valutazione della resistenza meccanica a partire dalla velocità di propagazione delle onde soniche, già discutibile per il calcestruzzo, è impossibile per la muratura.

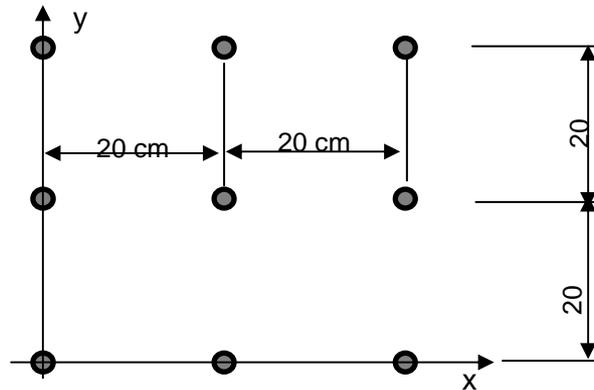
**Figura 46:** Schema di esecuzione delle prove soniche. Ogni cerchio indica una misurazione.

Lo schema di esecuzione delle prove soniche è rappresentato in figura 46; ciascun punto di prova è collocato nella parte centrale di un mattone. La tabella 14 riassume i risultati delle prove soniche e la figura 47 ne fornisce una rappresentazione grafica sintetica. Si osserva che le velocità soniche più basse sono state rilevate nei pilastri adiacenti a quello collassato, particolarmente con velocità tanto più basse quanto più il pilastro è collocato vicino al pilastro collassato di figura 40. Poiché la fessurazioni interna del materiale riduce la velocità sonica, se ne deduce che anche i

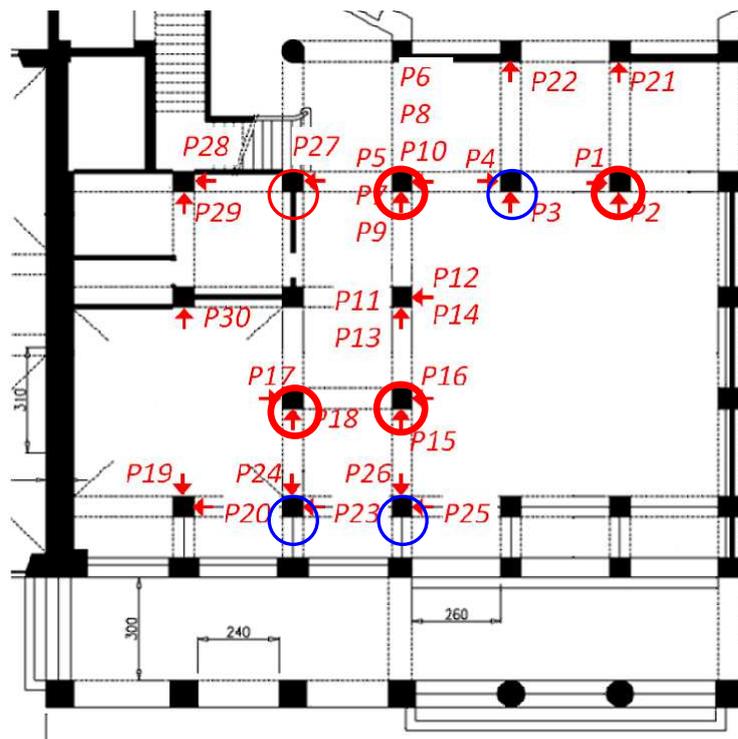
**Figura 47:** Localizzazione dei pilastri con minore velocità sonica al piano terra – dettaglio.

pilastrini prossimi a quello collassato sono prossimi al collasso ovvero hanno già raggiunto la propria massima capacità portante.

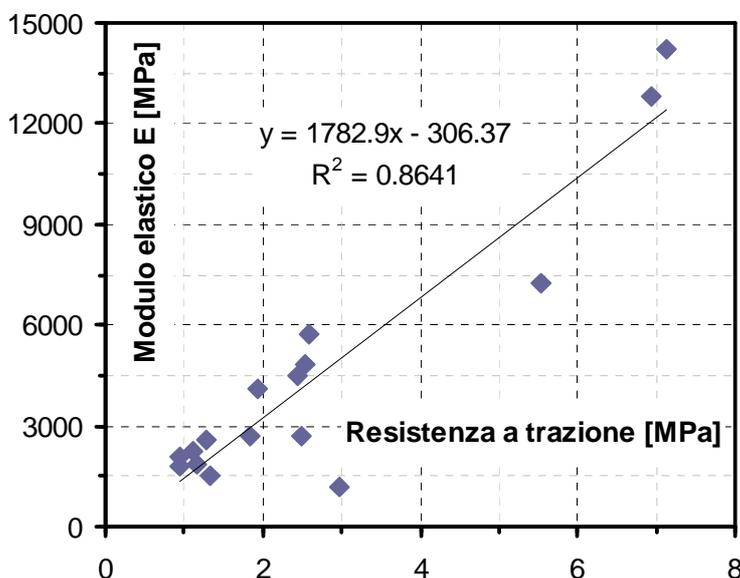
**Figura 48:** Correlazione tra il modulo elastico e la resistenza a trazione del laterizio.

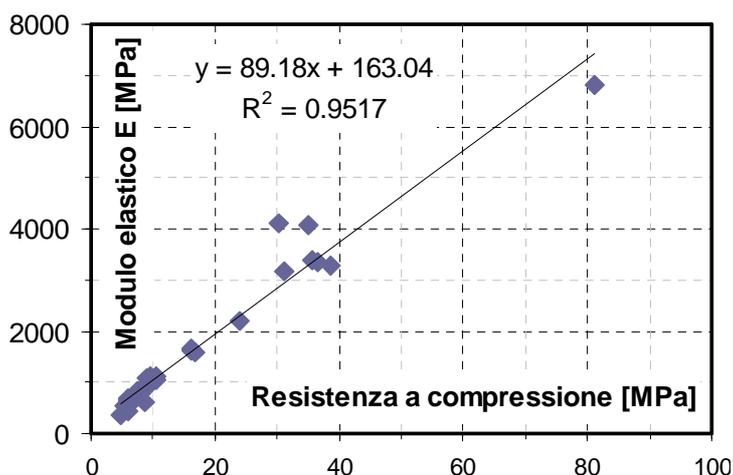
**Figura 49:** Correlazione tra il modulo elastico la resistenza a compressione del laterizio.

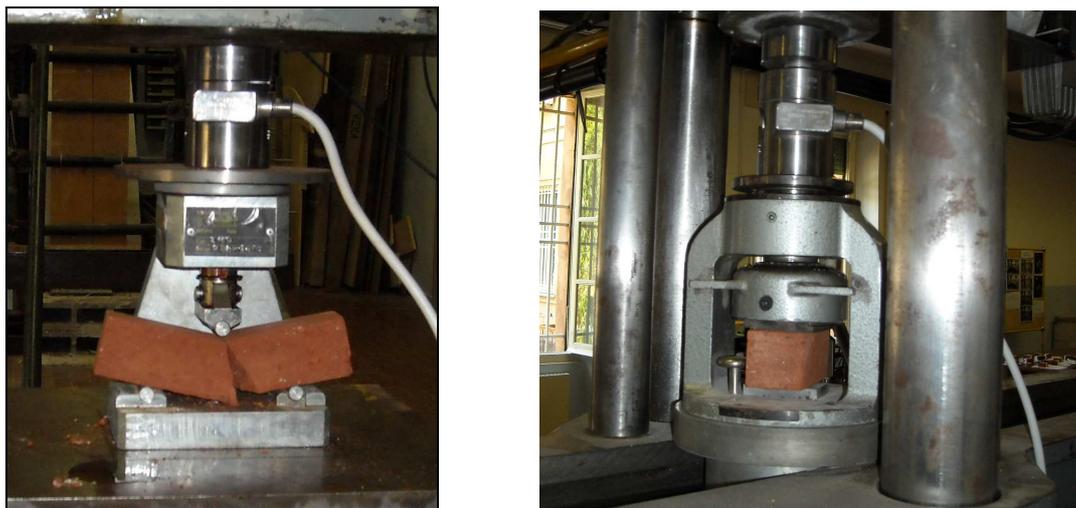
**Figura 48:** prove sui laterizi della muratura. A SN: prova di flessione su tre punti, a DX prova di compressione diretta.

Le tabelle 15-19 riassumono le prove sclerometriche eseguite sui pilastri (tabella 15) e le prove sui campioni di laterizio, figura 48, e sui giunti di malta (*punching test*, figura 49) prelevati dal V piano dell'edificio e tipologicamente simili a quelli del piano terreno. La tabella 20 ne fornisce un riassunto sintetico.

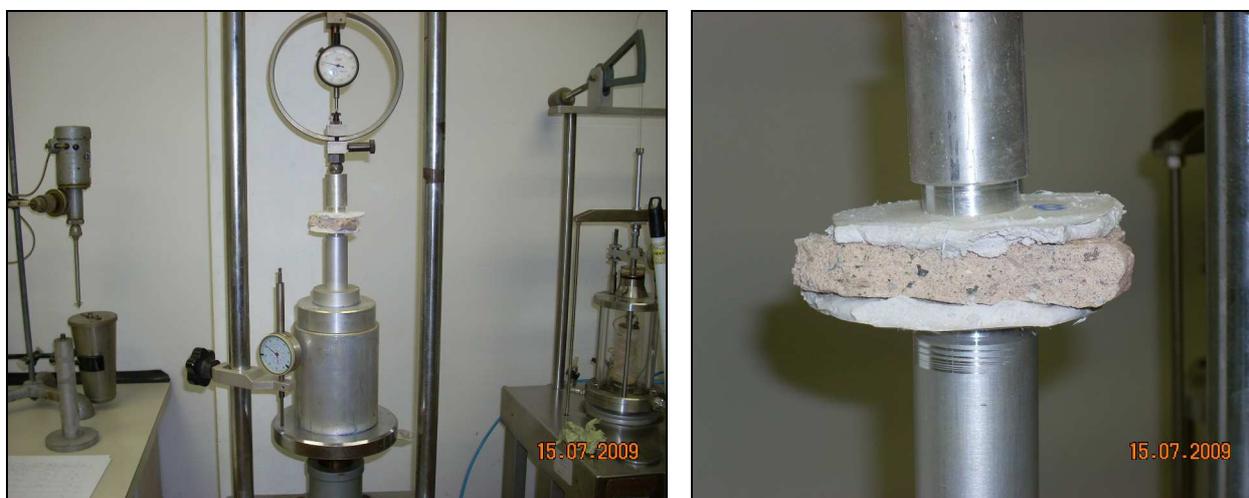
**Figura 49:** punching test sui giunti di malta. A DX il setup di prova, a SN il dettaglio della prova
